## DMG Anwenderbericht Ecosite One

**Dr. Maximilian Dobberty M. Sc.**

Im Folgenden sollen zwei Patientensituationen in der Therapie mit dem Single-Shade-Composite Ecosite One (DMG) vorgestellt und diskutiert werden.

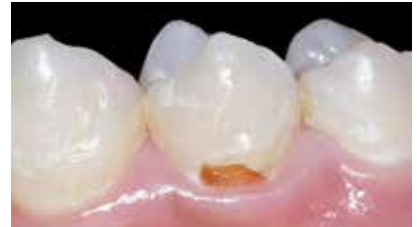
Abb. 1: Ausgangssituation mit Zahnalsdefekt an Zahn 14

Der erste Patient, männlich, 39 Jahre alt, stellte sich mit asymptomatischen Zahnalsdefekten in Regio 14 und 24 vor. Die initiale Situation von Regio 14 zeigt einen deutlichen Einbruch der vestibulären Schmelzschicht mit kalzifizierten Kavitätenrändern und festem, obwohl kariösem exponiertem Dentin (Abb. 1). Aufgrund der dennoch geringen Exkavationstiefe und nicht stark verfärbten Dentins stellte sich die Restauration mit einem Single-Shade-Composite als ästhetisch möglich dar. Dazu wurde der Zahn zuerst mittels Kofferdam isoliert (Abb. 2) und anschließend wurden in der Total-Etch-Technik für 30 Sekunden der Schmelz und für 15 Sekunden das Dentin mit 35%iger Phosphorsäure geätzt, danach wurde mit Wasserspray gereinigt und mit Luftpuster getrocknet. Mit dem Einfaschen-Adhäsiv Ecosite Bond (DMG) wurden die Schmelz- und Dentin-Anteile der Kavität eingepinselt, die Überschüsse anschließend abgesaugt und verpustet sowie schlussendlich für 10 Sekunden lichtgehärtet. Die Applikation des Composites Ecosite One (DMG) war wegen der verhältnismäßig geringen erforderlichen Schichtstärke von etwa 1,5–2 mm in einer einzigen Schicht durchführbar. Die Herstellerangaben für das verwendete Composite (Ecosite One) liegen bei einer maximal zu polymerisierenden Schicht von 3 mm bei 10 Sekunden Polymerisationszeit. Dies gestaltete sich hierbei nur deshalb als möglich, weil durch die einflächige, zum Kavitätenrand dünn auslaufende Präparation nur mit Schrumpfkraft zum größten Massenpunkt, also von allen Seiten her zum Zahn hin, zu rechnen war. Bei komplexeren Kavitätenformen wäre ein mehrschrittiges Vorgehen in bspw. einer Inkrementeschichttechnik erforderlich. Nach dem Polymerisieren des Composites für 10 Sekunden wurde der Kofferdam abgenommen und die Restauration finiert und poliert (Abb. 3).

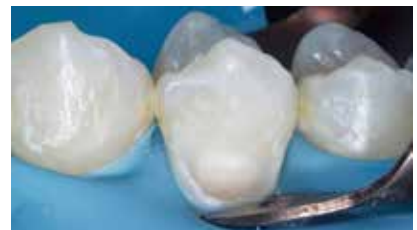
Abb. 2: Zustand nach Isolation und Exkavation

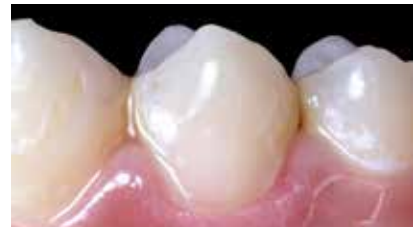
Abb. 3: Zustand nach Fertigstellen der Klasse V Restauration

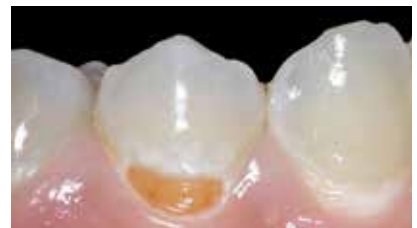
Abb. 4: Ausgangssituation mit Zahnalsdefekt an Zahn 24

Ein vergleichbarer Defekt wie im 1. Quadranten war auch am Zahn 24 vorliegend. Die Behandlungssystematik bei einer Single-Shade-Composite-Restauration unterscheidet sich dabei nicht im Vergleich zu konventionellen Composites in der Schichttechnik. Auch hier zeigte die Ausgangssituation eine Sklerosierung der eingebrochenen Schmelzränder (Abb. 4). Bei der Isolation mit Kofferdam sollte darauf geachtet werden, dass die Kofferdamklammer einen Mindestabstand von 1 mm zum Restaurationsrand einhält, damit die Konditionierung mittels Phosphorsäure und der anschließenden Adhäsivtechnik leicht über den Präparationsrand hinaus erfolgen kann (Abb. 5). So kann ein funktionell besserer Übergang geschaffen werden, der sowohl die Retentionseigenschaften als auch die Ästhetik in Bezug auf die Lichtbrechung im Randbereich der Restauration verbessert. Bereits nach Polymerisation der Composite-Schicht zeigt sich ein harmonisches Erscheinungsbild der

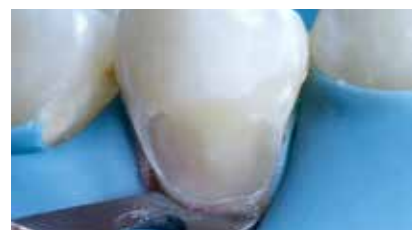
Abb. 5: Zustand nach Isolation und Exkavation

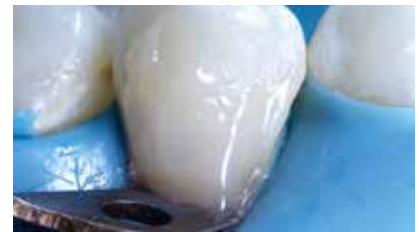
Abb. 6: Zustand nach Aushärtung von Ecosite One

Farbgebung (Abb. 6). Nach Politur erzeugt die Zahnhalsfüllung dann noch mehr eine Einheit mit dem Zahn und auch das Glanzbild wirkt sehr natürlich (Abb. 7).

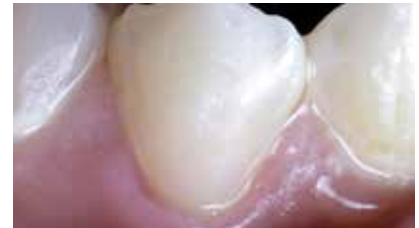
Abb. 7: Zustand nach Fertigstellen der Klasse V Restauration  
Abb. 8: Dentinschicht und Platzierung von Highlight Incisal (INC)

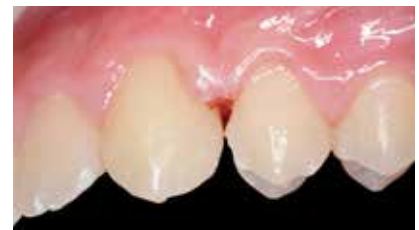
Abb. 8: Ausgangssituation mit Füllungsfraktur an Zahn 24mo

Die zweite Patientin, weiblich, 27 Jahre alt, stellte sich mit einer defekten Füllung an Zahn 24mo vor (Abb. 8). Der Zahn war asymptomatisch, die alte Füllung war frakturiert. Da die Füllung von einem anderen Behandler stammte und der Riss bis in den Randbereich reichte, wurde die Restauration – um sicherzugehen – vollständig entfernt. Zur besseren Übersicht des approximalen Kastenbodens bei Präparation wurde mit Keil und Teilmatrizenring der Zahn 23 vom Zahn 24 separiert. (Abb. 9).

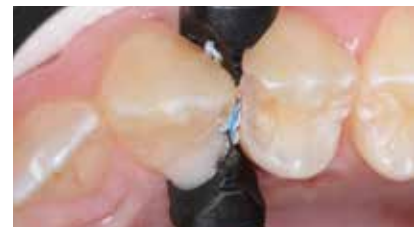
Abb. 9: Zustand nach Applikation des Matrizenrings

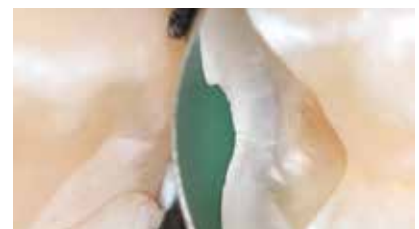
Abb. 10: Kontrolle der Passung des Matrizenbandes am Kastenboden

Nach vollständiger Exkavation und Präparation wurde ein Matrizenband mittels Keil und Matrizenring (Composi-Tight® 3D XR Teilmatrizensystem Set, Garrison Dental Solutions, Spring Lake, USA) positioniert und überprüft, ob dieses am Kastenboden dicht abschließt (Abb. 10). Der Keil sollte dabei das Matrizenband jedoch nicht verformen. Für die optimale Passung des Matrizenbandes an den Extensionsflächen sorgen die Silikonfüße am Matrizenring. Da diese Extensionsflächen nicht im sichtbaren Bereich lagen, hat sich ein Single-Shade-Composite als passend und ästhetisch ausreichend für diese Restaurationsart angeboten. Die fertige Composite-Restauration aus Ecosite One zeigt in der Ansicht von lateral keinerlei farbliche Unterschiede zur restlichen Zahnhartsubstanz (Abb. 11). Die Füllung schmiegt sich dabei der Zahnform gut an, ist tulpenförmig im Approximalraum gestaltet und formt durch den Druck des approximalen Kontaktpunktes das Zahnfleisch wieder aus. Insbesondere die Modellation der Randleisten gelingt bei der Verwendung von Ecosite One sehr zuverlässig, da die Thixotropie-Eigenschaften des Materials so abgestimmt sind, dass sich das Material bei leichtem Druck rundlich aufwölbt und dadurch sanfte abgerundete Konturen zulässt, jedoch zeitlich potenzielle Hohlräume und Unterschnitte ausfließen kann. Auch in der Ansicht von okklusal lassen sich keine Unterschiede in der Farbgebung zur restlichen Zahnhartsubstanz feststellen (Abb. 12). Die Glanzeigenschaften sind dabei ebenfalls naturgetreu und geben nach verhältnismäßig einfacher Politur in einem zweischrittigen System aus diamantierten Polierkörpern (OCCLUFLEX, EVE, Keltern, Deutschland) deutliche Reflexionsstellen im Bereich der approximalen Randleisten wieder. Die nachträgliche Röntgenkontrollaufnahme der fertigen Restauration zeigt, dass Ecosite One über eine eindeutige Röntgenopazität verfügt, was eine postoperative Kontrolle der Restauration vereinfacht (Abb. 13).

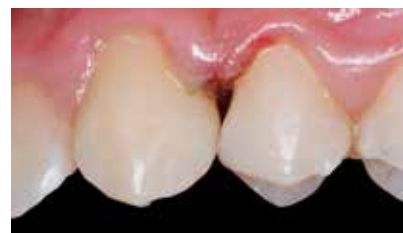
Abb. 11: fertige Ecosite One Shade Füllung an Zahn 24mo

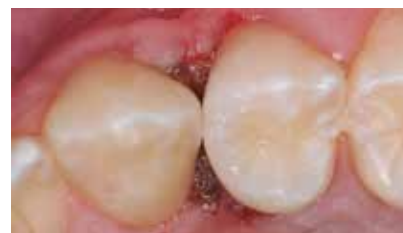
Abb. 12: okklusale Ansicht nach Fertigstellung

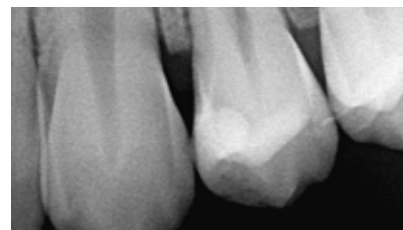
Abb. 13: Röntgenkontrollaufnahme zur Überprüfung
